**INTERVENTO DI RESTAURO CONSERVATIVO**  
**" MADONNA DELLA ROSA "**

| <b>SOGGETTO</b> | <b>MADONNA IN TRONO CON BAMBINO</b> |
| <b>UBICAZIONE</b> | <b>CHIESA CIMITERIALE " S. MARIA " in Castelletto T.</b> |

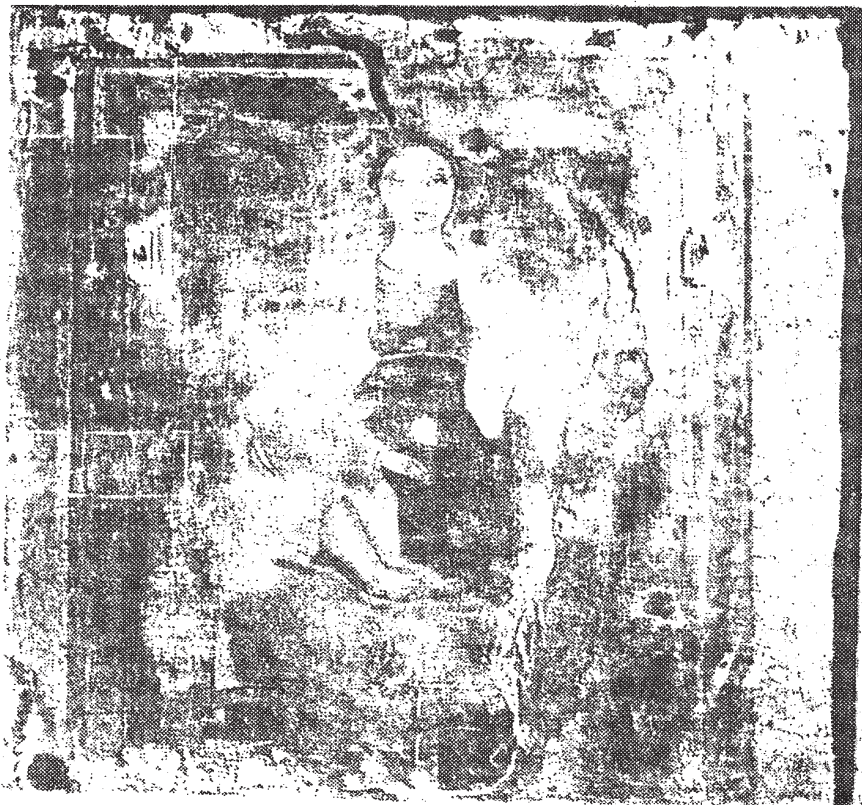
L'affresco si presenta in cattive condizioni di conservazione. Tutt'intorno lo incorniciano, come accennato nel precedente appunto delle lastre di marmo rosa di spessore pari a cm. 2.

Ora che l'affresco risulta spogliato da antiche superstizioni, sono ben evidenti le diverse micro fratture a ragnatela che si evidenziano in alcune zone. Le lacune e le cadute di materiale sono soprattutto presenti lungo la grossa crepa che dal centro a destra, formando una esse divide l'affresco in due, tagliando di netto la corona della Vergine e tutta la costruzione architettonica del trono sul quale Ella siede.

La crepa, stuccata in passato in cemento, unisce l'affresco originale alla parte integrativa del settecento, reintegrata a tempera.

Uno strato di sali, polvere e nitrati copre la pellicola pittorica, alterando i toni bianco e ocra.

Efflorescenze hanno intaccato il colore, rendendolo povero sul volto del Bambino e sulla rispettiva veste, sulla corona della SS. e sugli arti inferiori e superiori di entrambi.

Il colore del manto, che scende dal capo ai piedi, è quasi perso, così pure la parte dell'abito rosso in corrispondenza della scollatura. La parte inferiore presenta una stuccatura in cemento che si unisce a quella verticale prima accennata. Si riscontrano vuoti di intonaco nella zona limitrofa alla stuccatura verticale, sull'addome della Vergine, nel volto e nella parte bassa, ai piedi.

AFFRESCO PRIMA  
DELL'INTERVENTO  
DI RESTAURO

Come primo intervento si sono tolte tutte le vecchie stuccature, mantenendo solo la pezza settecentesca come da accordi con la Soprintendenza, in quanto testimonianza del precedente restaturo; si è operato dopo doverosi assaggi, per capire se vi fosse continuità nel dipinto.

Terminata la pulitura si è passati al consolidamento a mezzo di iniezioni a base di emulsione acrilica, sfruttando, dove possibile, i fori da chiodi; per mezzo di trapano manuale se ne sono creati altri dove necessitavano.

Le stuccature delle lacune si sono chiuse con un impasto di calce e sabbia e sono state finite con malta che si adeguasse con tonalità e granulosità alla cromia e alla consistenza dell'originale.

Dopo un attento esame per una scelta adeguata sul possibile intervento di ritocco dei colori si è scelto di ricucire con velature che non danneggiassero l'originale ma ne rendessero possibile e più chiara la lettura di insieme.

Questa reintegrazione è stata eseguita con colori acquarelli (Winsor & Newton). Considerato che l'affresco è al riparo degli agenti atmosferici e che la pellicola pittorica si presenta ben leggibile, il protettivo acrilico diluito in percentuale è stato dato per proteggere in modo specifico le parti ritoccate.

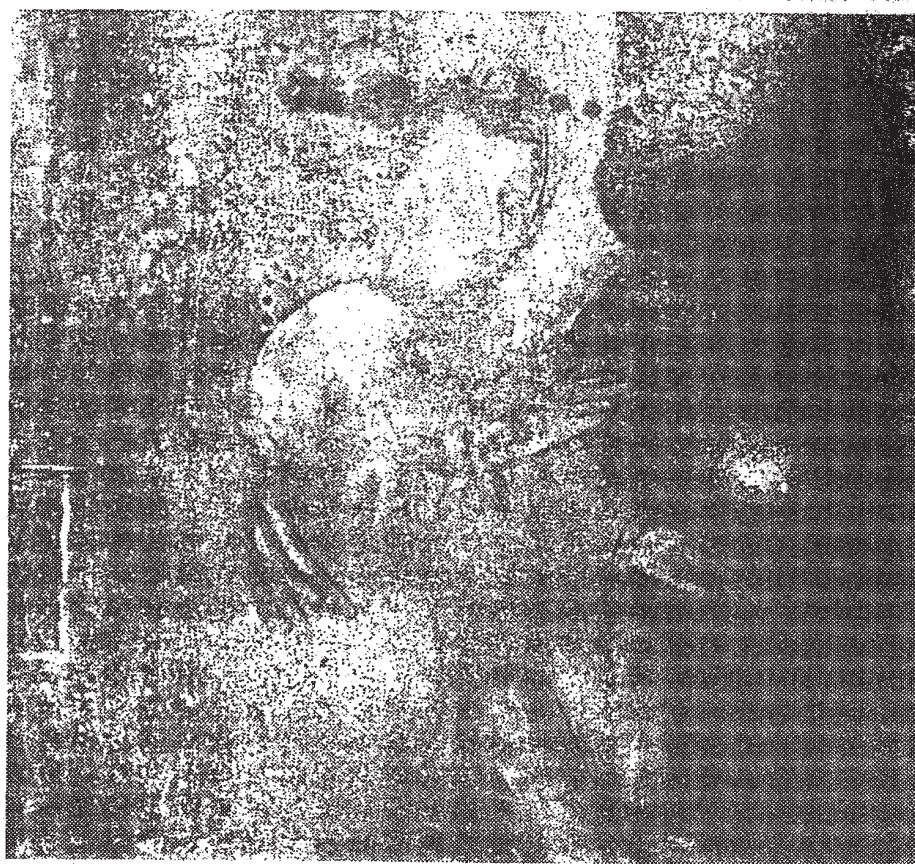
PARTICOLARE  
PRIMA  
DELL'INTER-  
VENTO
